NEOGOTYCKA PRZEBUDOWA KOLEGIATY KÓRNICKIEJ¹

OBECNY STAN KOŚCIOŁA

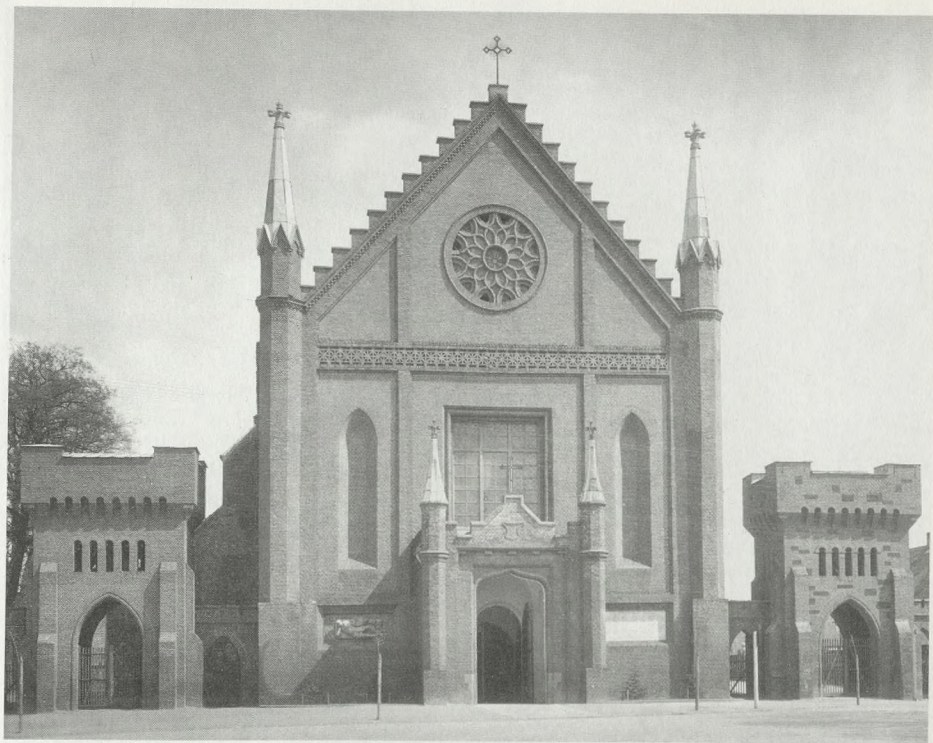
1. Kościół w Kórniku, fasada. Fot. R. S. Ulatowski, 1936 r.

Kolegiata kórnicka p.w. Wszystkich Świętych (il. 1) jest orientowana, lekko cofnięta w stosunku do wschodniej pierzei rynku; stoi na odrębnym, obszernym placu – dawnym przykościelnym cmentarzu – otoczona ceglanym murem, w kwaterze pomiędzy ulicami Średzką, Kolegiacką i Wojska Polskiego. Dalej na południe i na wschód – już poza rynkiem – znajduje się plebania, wikariatka i rozmaite zabudowania gospodarcze, a jeszcze dalej, wzdłuż ulicy Średzkiej, rozciąga się niewielki proboszczowski ogród.

Zadowolenie, jakie niewątpliwie odnosimy – w ślad za hrabią Tytusem – patrząc na tę reprezentacyjną, neogotycką elewację (il. 1), płynie z odczucia harmonii pomiędzy pięknie zakomponowaną płaszczyzną ceglanej, starannie wymurowanej ściany, a jej widomą grubością i plastycznością, sugestywnie wyrażaną przez oszczędne, lecz wyraziste detale oraz głębię szerokich, symetrycznie rozmieszczonych płycin, otworów i wnęk. Zadowolenie patrzącego wypływa też z wrażenia doskonałej równowagi poszczególnych, proporcjonalnie ukształtowanych części³.

Niezbyt wysoki prostokąt głównej elewacji zwieńczony został równoramiennym, lekko tylko zaostrzonym trójkątem schodkowego szczytu. Wysmuklają go wspo-

mniane już wąskie, strzeliste, ośmioboczne wieżyczki o ostrosłupowych hełmach z kwiatonami, ujmujące fasadę po bokach. Po jej obu stronach stoją symetryczne, niskie dzwonnice w formie bram o ostrołukowych arkadach, zwieńczonych ślepymi machikułami. Z arkadami dzwonnicy współgrają jeszcze węższe i niższe, ostrołukowe bramki, przeprute w sąsiednich partiach muru, zwieńczonego, równie ślepym jak machikuły, krenelażem. Tym samym po obu stronach elewacji powstają jakby dwa gotyckie, trójprzelotowe łuki triumfalne.

Płaskie, ale zdwojone pasy-lizeny, organicznie wyrastające z gładkiej, jednorodnej i dość wysokiej części cokołowej, dzielą fasadę na trzy części, które odpowiadają wewnętrznemu podziałowi kościoła na nawy. Ponad szerokim fryzem, ułożonym z cegieł tworzących gwiazdzisty wzór, lizeny przechodzą na schodkowy szczyt świątyni. Natomiast wieńczący ten szczyt ząbkowy fryz i wydatny gzyms z plastycznym półwałkiem, przechodzą na skrajne, ośmioboczne wieżyczki, stanowiąc zarazem podstawę ich zwieńczeń.

Na całej fasadzie szerokie, ceglane powierzchnie głównej kondygnacji i szczytu kontrastują z subtelnie dobranymi otworami, których głębokość i kształty są odpowiednio stopniowane i zróżnicowane. Oto pozbawiony podziałów cokół wywołuje wrażenie stabilności i solidności. Na jego powierzchni widzimy jedynie dwie poziome, prostokątne wnęki o ukośnie ściętych krawędziach, wewnątrz płaskie, umieszczone na bocznych osiach. Pomiędzy tymi wnękami, na osi środkowej, wysuwa się przed lico cokołu znacznie wyższa odeń kruchta, którą śmiało można by określić jako miniaturową parafrazę całej fasady. Kruchta ujęta w małe, ośmioboczne wieżyczki, zwieńczona niskim szczytem, którego pole mieści ceramiczny kartusz herbowy (dziś pusty), wprowadza do widoku elewacji przestrzeń najgłębszą z możliwych, gdyż otwiera się na zewnątrz całą swoją wysokością, poprzez wielką arkadę o łuku Tudora, umieszczoną w eleganckiej, prostokątnej wnęcie. Gruby mur kruchty uyskał tym samym szereg profilowań – grubych wałków i ukośnych ścięć, tworzących krawędzie arkady – które sprawiają, że ściana, w której się ona otwiera, wydaje się cienka niczym membrana rozpięta pomiędzy wieżyczkami.

Jednak najsilniej działa widok trzech wielkich otworów powyżej cokołu, w głównej kondygnacji. Jej boczne części zajmują wąskie, wysmukłe, ostrołukowe, ślepe okna. Są tylko nieznacznie rozglifione, więc mocno wcinają się w ścianę, co potęguje wrażenie ich głębokości. Na osi widnieje, dominujące nad całością fasady, wielkie, prostokątne okno. Jego ostro sfazowane krawędzie ozdabia spory, mięsisty, wręcz monumentalny wałek; silnie wrażenie wywiera też ciemna powierzchnia jego drobnych, ujętych w sieć prostokątnych obramień szyb, znacznie cofnięta względem powierzchni fasady.

Zupełnie inaczej działa ceramiczna rozeta, która wypełnia środkową partię szczytu ponad głównym oknem. Jej niewielkie otwory – przede wszystkim centralny okulus – są zdominowane przez wypukłe, ceglane kształtki, rysujące na płaskim tle skomplikowany, plastyczny wzór za pomocą przenikających się, grubych, krzywoliniowych półwałków.

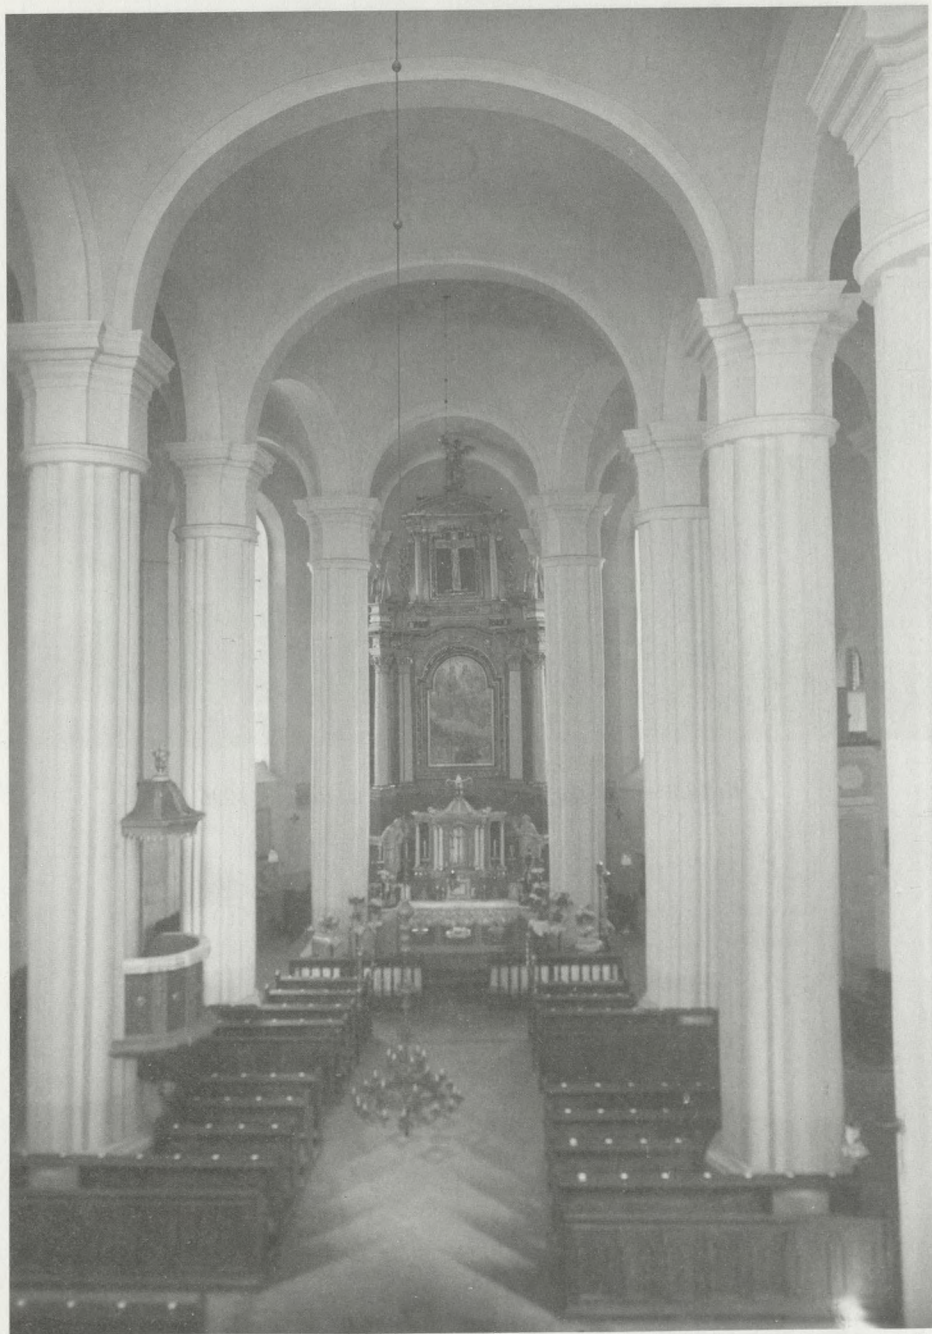
2. Kościół w Kórniku, widok wnętrza ku wschodowi.
Fot. R. S. Ulatowski, 1936 r.

Kształt kościoła, choć złożyły się nań przynajmniej dwie przebudowy (XVIII- i XIX-wieczna) oraz szereg modernizacji, dokonywanych od XV do XX wieku, wydaje się na pierwszy rzut oka bardzo jednorodny. To późnogotycka hala o klarownym i prostym planie, który zawiera się w prostokącie, zamkniętym od wschodu siedmioma bokami wydłużonego dwunastoboku. Wewnątrz (il. 2-3) pięć par wiązkowych filarów wydziela trzy pięcioprzęsłowe nawy z obejściem. Przęsła w nawie są prostokątne, ustawione poprzecznie do osi kościoła, zaś w nawach bocznych ponad dwukrotnie węższe, zbliżone do kwadratu, nieco tylko wydłużone. Filarom międzynawowym towarzyszą półosioboczne filary przyścienne; jedne i drugie zwieńczone są impostami o rozbudowanych gzymsach. Ponad nimi rozpinają się sklepienia żaglaste na gurtach.

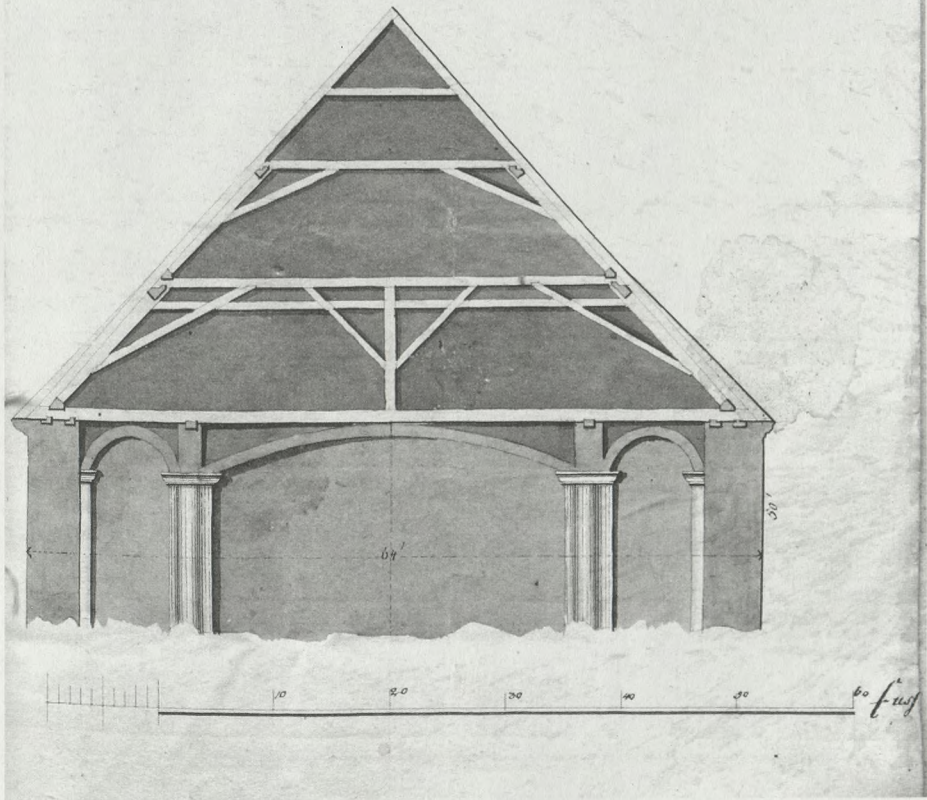
*Profil
Eines Hauptbinders
des Kirchen Daches*

4. Przekrój dachu i sklepień kościoła w Kórniku z 1804 r.,
„Profil Eines Hauptbinders des Kirchen Daches”,

⁷ „*Profil eines Hauptbinders des Kirchen Daches*”, BK 5416, k. 10. Rysunek ten odnosi się przede wszystkim do konstrukcji więźby dachowej, nic więc dziwnego, że przekrój sklepienia nie został na nim wykonany w prawidłowych proporcjach; można jednak na jego podstawie ustalić niezbitcie fakt istnienia barokowych sklepień żaglastych i przyściennych filarów.

²¹ W powyżej wspomnianej teczce (BK 5416, k. 10) zachował się właśnie wspomniany przekrój poprzeczny dachu i górnych partii korpusu nawowego, będący najpewniej projektem konstrukcji nowej wieży dachowej.

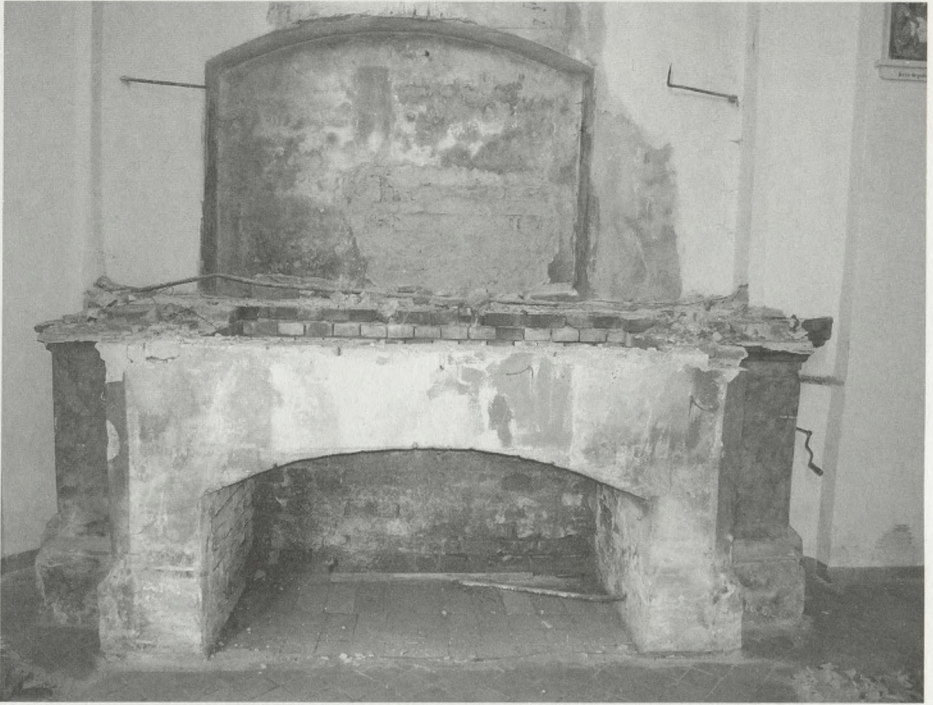
7. Kościół w Kórniku, wewnętrzna elewacja trzeciego przęsła nawy północnej.
Na pierwszym planie rozebrana w 2004 r. mensa ołtarzowa, za nią wnęka
podokienna z XV w., przemurowana w XVIII w. (1737?). Fot. P. Grabowski, 2004 r.

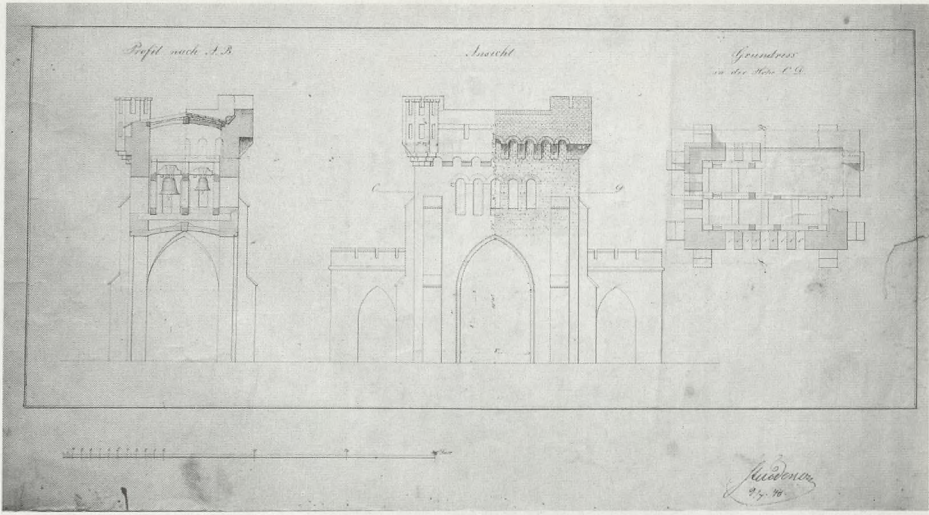
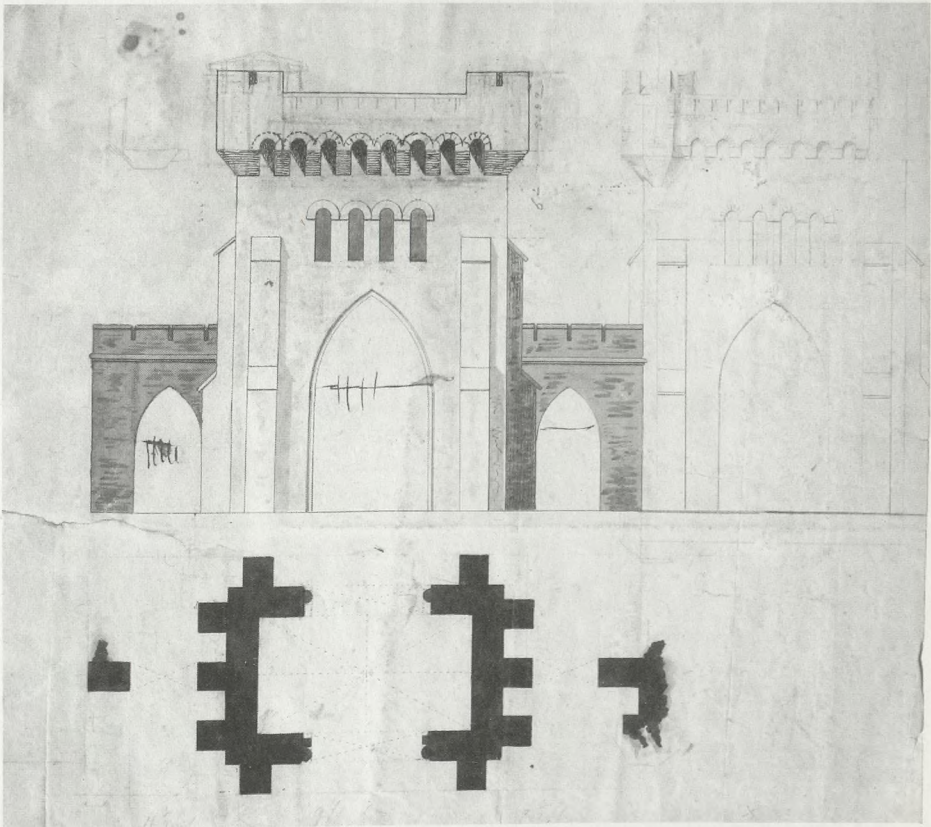
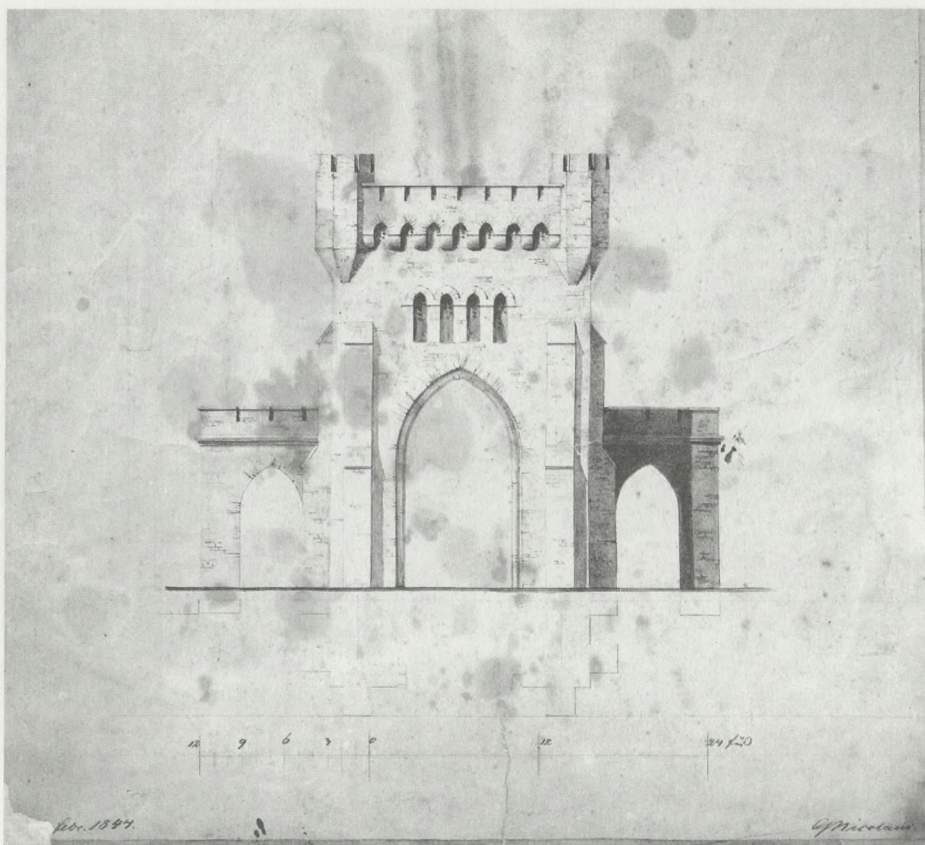
8. Inwentaryzacyjne (?) rysunki dzwonnicy kościoła w Kórniku
A – sygnowany Stendeuer, z 9 stycznia 1840 r.
B – bez podpisu
C – sygnowany Nicolaus, z lutego 1844 r.

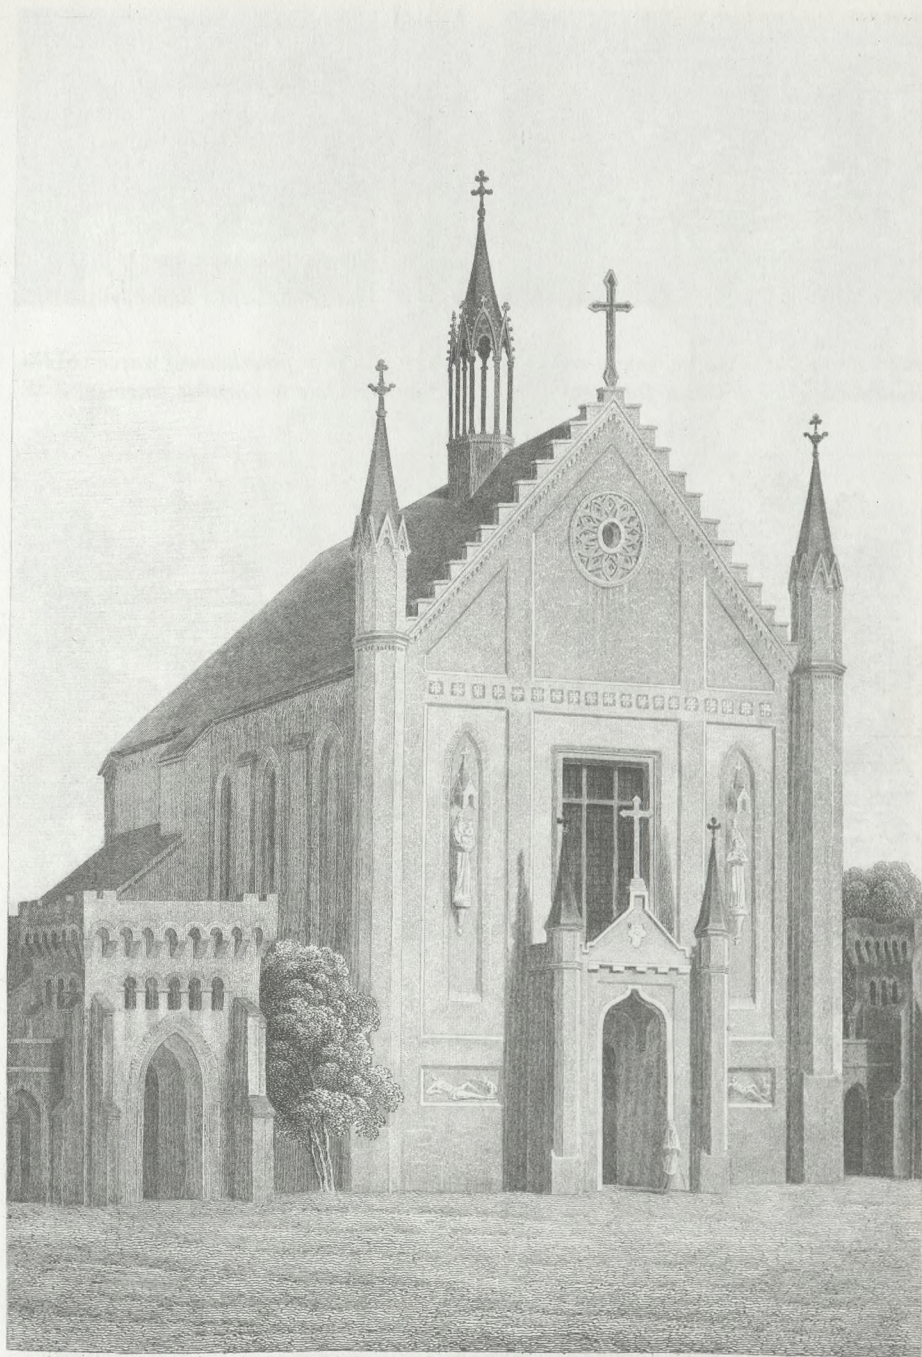
9. Widok kościoła w Kórniku wg E. Raczyński „Wspomnienia Wielkopolski”, 1842 r.

Rysunek wykorzystany przez Raczyńskiego wyszedł niewątpliwie spod ręki amatora, lecz biegle rejestruje wszystkie ważne szczegóły świątyni, co prawda nieco je zmieniając. Proporcje i kształt rozety zostały zniekształcone; ślepe okna w fasadzie ukazane są jako płaskie, nierozglifione – wbrew stanowi obecnemu. Inne z kolei szczegóły świadczą o dużej spostrzegawczości rysownika – gotycka wieżyczka schodowa, rozety fryzu oddzielającego szczyt, zwieńczenia bocznych wieżyczek, gzymsy, podziały prostokątnego okna w fasadzie, kształt i przedsionka – wszystko to zostało zauważone i oddane dość poprawnie. Skąd zatem elementy, nie należące do szczegółów, które znajdujemy na rysunku, a których brak w rzeczywistości? Podejrzewam, że podobnie, jak w przypadku dzwonnicy, autor wspomógł się tutaj projektem Lanciego. Do elementów, które mógł zeń zaczerpnąć, należą: neogotycka sygnaturka na dachu, dwie grupy świętych figur pod masywnymi, architektonicznymi baldachimami wewnątrz ostrołukowych blend oraz para renesansowych nagrobków w poziomych, prostokątnych wnękach poniżej. Wprawdzie przy bliższych oględzinach okazuje się, że to nie rycerze, lecz dwa męskie akty w nagrobkowej pozycji, z popiersiami aniołków u stóp (il. 10-11). Najwidoczniej rytownik musiał źle odczytać rysunek, jaki mu dostarczono, bo sama kompozycja obu leżących postaci bardzo przypomina figurę Stanisława Górki z pieskiem ponad stopami – tu zinterpretowanym jako część figury anioła.
